RAPPORT D'ENQUÊTE SUR UN ACCIDENT FERROVIAIRE
R01T0129

MORT D'UN PIÉTON

CANADIEN NATIONAL
TRAIN NUMÉRO Q-143-31-09
POINT MILLIAIRE 47,95, SUBDIVISION HALTON
BURLINGTON (ONTARIO)
9 MAI 2001

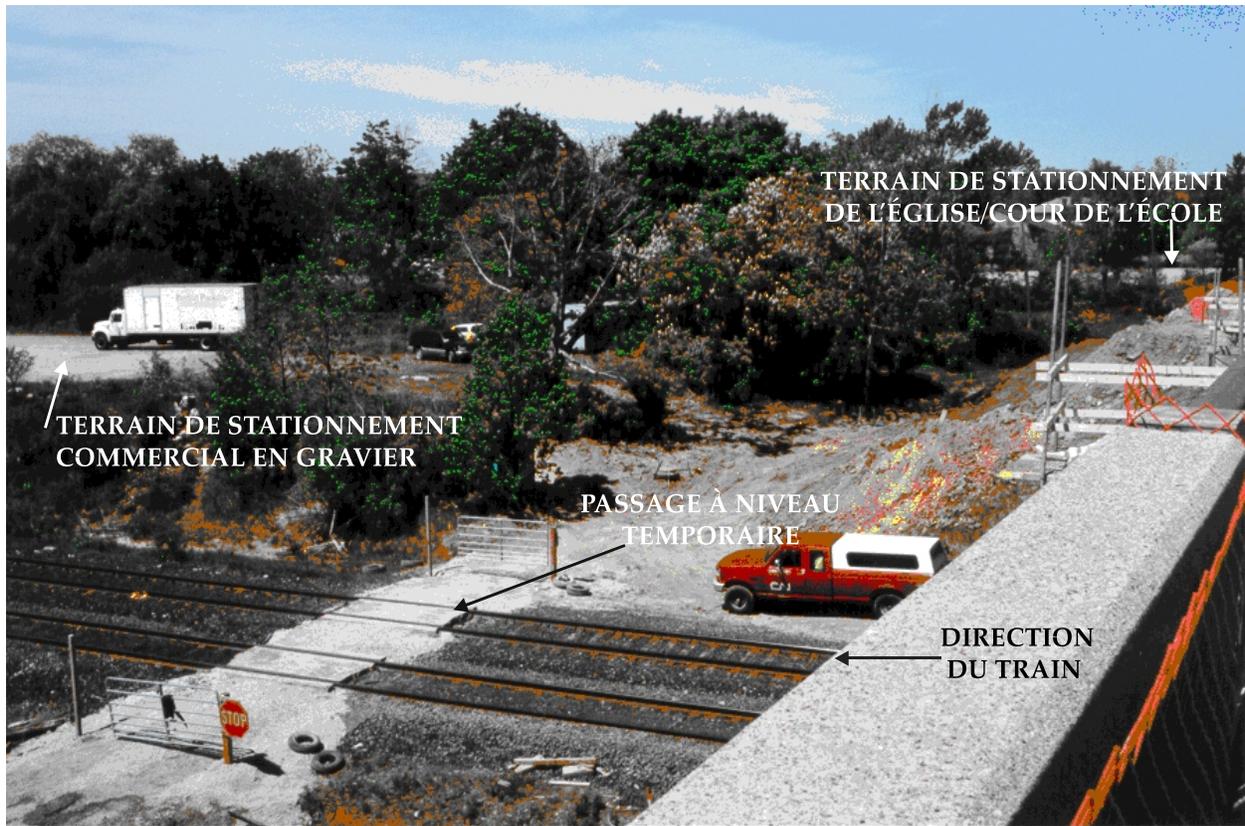
Figure 1 - Lieu de l'accident

Le secteur n'était pas considéré comme une zone où les intrusions étaient fréquentes, mais les ouvriers de la voie avaient remarqué que des personnes traversaient les voies avec leurs chiens pour se rendre au terrain vague situé du côté sud. Certains enfants de la congrégation avaient été à cet endroit quelques jours auparavant. Pendant la semaine, ces enfants fréquentaient une école confessionnelle voisine pendant les heures normales d'école. La figure 1 montre une vue du secteur.
